PM Geoteknik

DP Sydöstra Grönklitt
Orsa kommun

Uppdrag	DP 1-3 Sydöstra Grönklitt
Uppdragsnummer	30058377-002
Kund	Orsa Grönklitt Friluftsanläggning AB
Datum	2023-11-01
Författare	Johan Danielsen
Granskare	Thomas Reblin

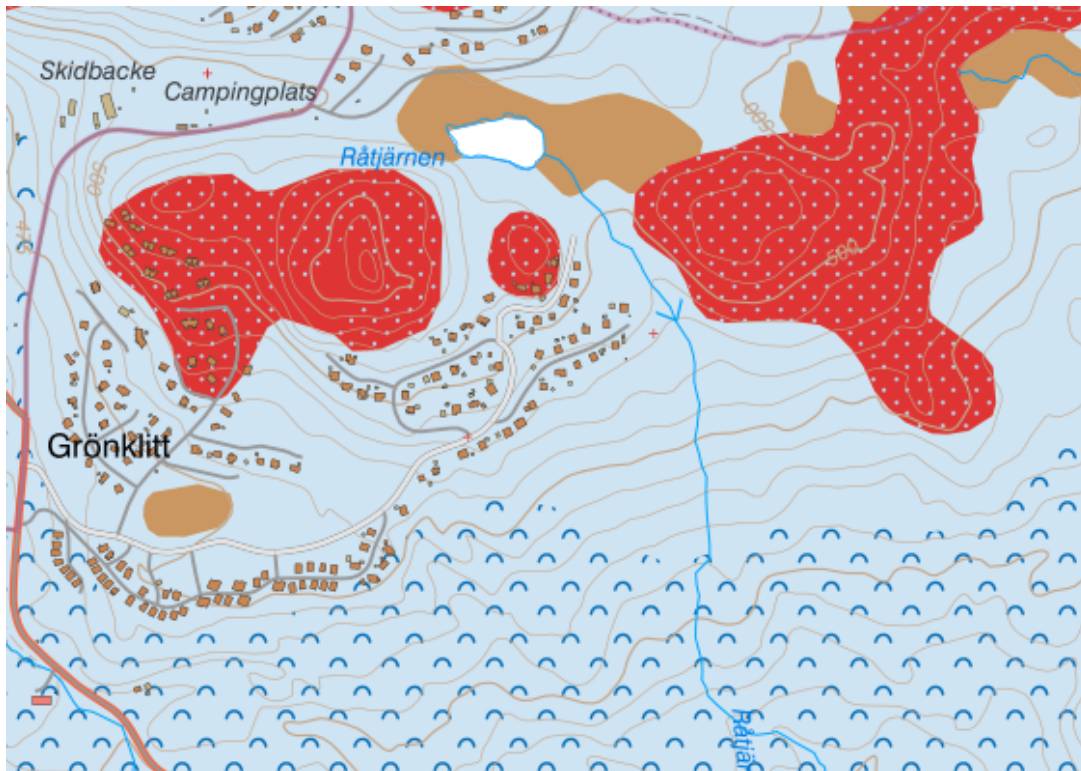
Figur 4. Utdrag ur SGU:s jordartskarta. Ljusblå färg visar på moränjord medan röd färg visar på berg. Brun färg indikerar torv.

Översiktligt framgår de geologiska förutsättningarna av SGU:s kartvisare med kartunderlag från GSD-Vägkartan - © Lantmäteriet.
